Transportation Safety Board
of Canada

A V I A T I O N

Numéro 28 – Mars 2005

SUR LA SÉCURITÉ DES TRANSPORTS

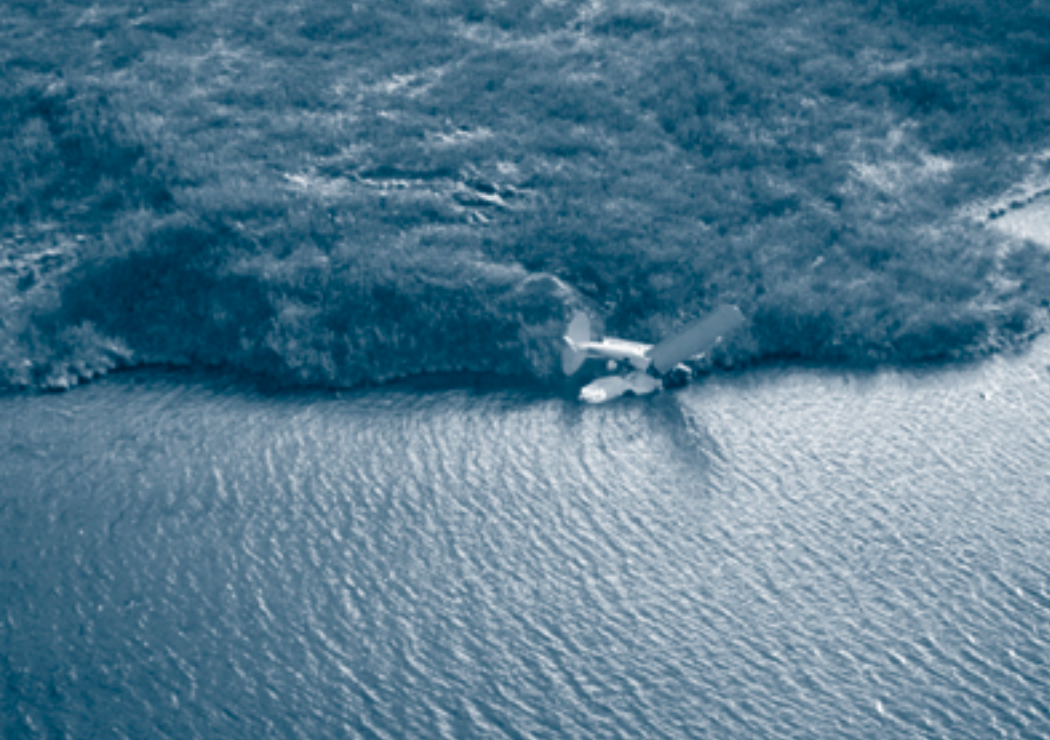
Le Piper PA-18-150 se trouvait au-dessus de sa masse maximale admissible, son hélice combinée aux flotteurs n'était pas mentionnée dans le certificat de type supplémentaire et il transportait une charge extérieure non autorisée aux termes du certificat de type d'origine. Le Piper a décroché et s'est écrasé alors qu'il tentait d'amerrir sur le lac Linda (Colombie-Britannique), le 4 octobre 2003. Le pilote a été mortellement blessé. — [Rapport n° A03W0210](#)

Les charges extérieures produisent de la traînée parasite qui diminue les performances de l'avion. Les bois d'animaux ne sont pas profilés et ils peuvent, compte tenu de leur taille, créer une traînée inhabituellement élevée. On est entré en contact avec plusieurs pilotes de Piper PA-18 d'expérience pour déterminer la dégradation des performances causée par l'emport de bois d'animaux en charges extérieures. Les commentaires variaient grandement, certains pilotes indiquant peu de dégradation dans les performances générales, tandis que d'autres faisaient part d'une dégradation importante. Un pilote très expérimenté a déclaré que les bois d'orignaux doivent être fixés empaumure vers le bas, les extrémités reposant sur

Les conditions qui auraient le plus vraisemblablement contribué à la perte de maîtrise sont des rafales de vent, une dégradation des performances en vol à cause de la masse brute élevée de l'avion, la turbulence de l'écoulement aérodynamique et la traînée causées par la charge extérieure, ainsi qu'une réduction possible de la puissance moteur disponible à cause d'un fil de primaire de magnéto défectueux.

Les charges extérieures diminuent les performances des aéronefs. De 1976 à 2004, la présence d'une charge extérieure a contribué à 16 accidents qui ont fait 19 morts et 6 blessés graves.

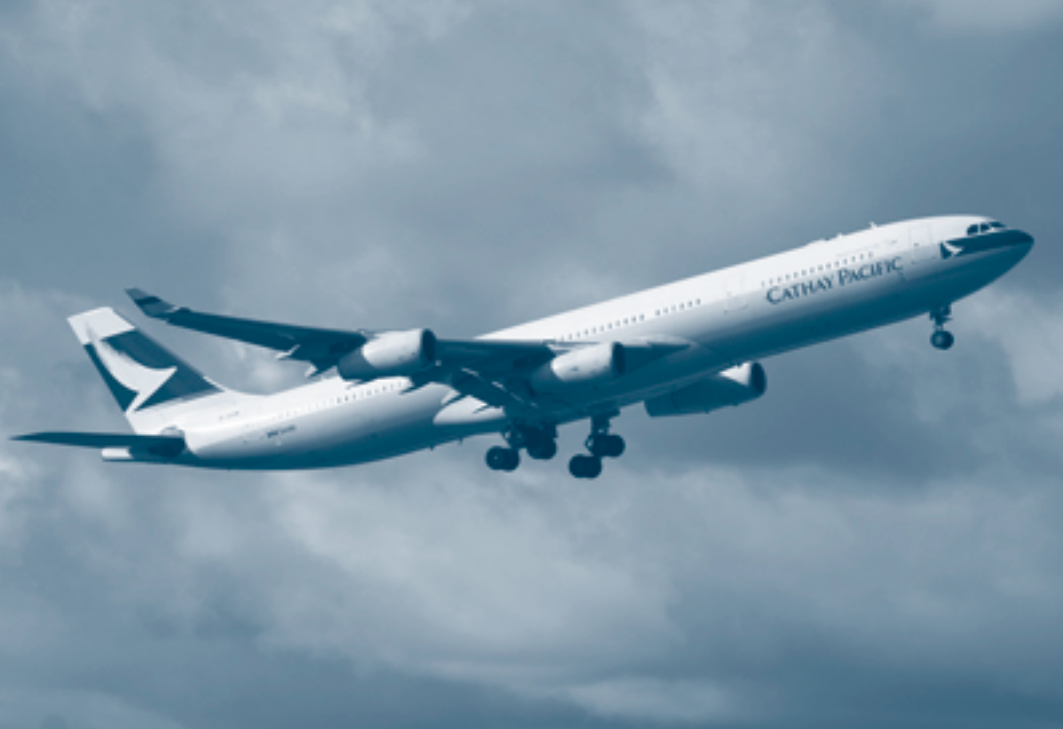
Problèmes de certification des FADEC

Le BST a publié deux recommandations sur la sécurité à la suite de son enquête sur l'arrêt en vol d'un moteur de l'Airbus A340-300 de Cathay Pacific Airways au-dessus du nord de l'Ontario, le 20 octobre 2002.

L'analyse du roulement à billes défectueux effectuée par CFM a permis d'établir qu'il y avait écaillage généralisé des billes (de petits fragments s'étaient détachés de la surface ou du bord du matériau), usure des logements de cage (notamment, fracture d'un logement) et écaillage localisé sur un secteur de 90° de la bague intérieure. Le roulement à billes situé à cet endroit est soumis à des températures pouvant atteindre 160 °C et il tourne à quelque 20 000 tours par minute.

L'enquête n'a pas permis d'établir la cause première de l'écaillage, mais, selon toute vraisemblance, elle daterait de la conception ou de l'application, ou des deux. Au moment de l'incident, les deux fabricants des roulements étaient aux prises avec des défaillances similaires, mais d'ampleur différente, notamment une variation extrême du nombre de cycles des avions avant la défaillance. Une telle variation ne mène pas à une prévisibilité raisonnable des défaillances de roulement. Les défaillances survenaient également sur des roulements montés sur différentes combinaisons avion/moteur. Voici les scénarios probables pouvant expliquer ces défaillances :

En octobre 2003, Airbus a révisé le manuel de maintenance de l'Airbus A340 afin d'y inclure des vérifications précises à faire au moment de la dépose du PMA pour y rechercher des traces de contact entre le rotor et le stator ou la présence d'un jeu radial de l'arbre d'entraînement du PMA.

Le BST croit que les recommandations A04-03 et A04-04 vont résoudre les lacunes de sécurité qui touchent la flotte actuelle des avions; il note également que les modifications indispensables pour corriger les anomalies logicielles identifiées dans le cadre de la présente enquête vont être intégrées dans les nouveaux moteurs. Toutefois, le BST constate avec inquiétude que le processus de certification, du moins en ce qui concerne la FAR 33.28(e), n'est peut-être pas suffisamment rigoureux pour garantir que les anomalies logicielles sont bien identifiées et corrigées avant tout usage général des logiciels.

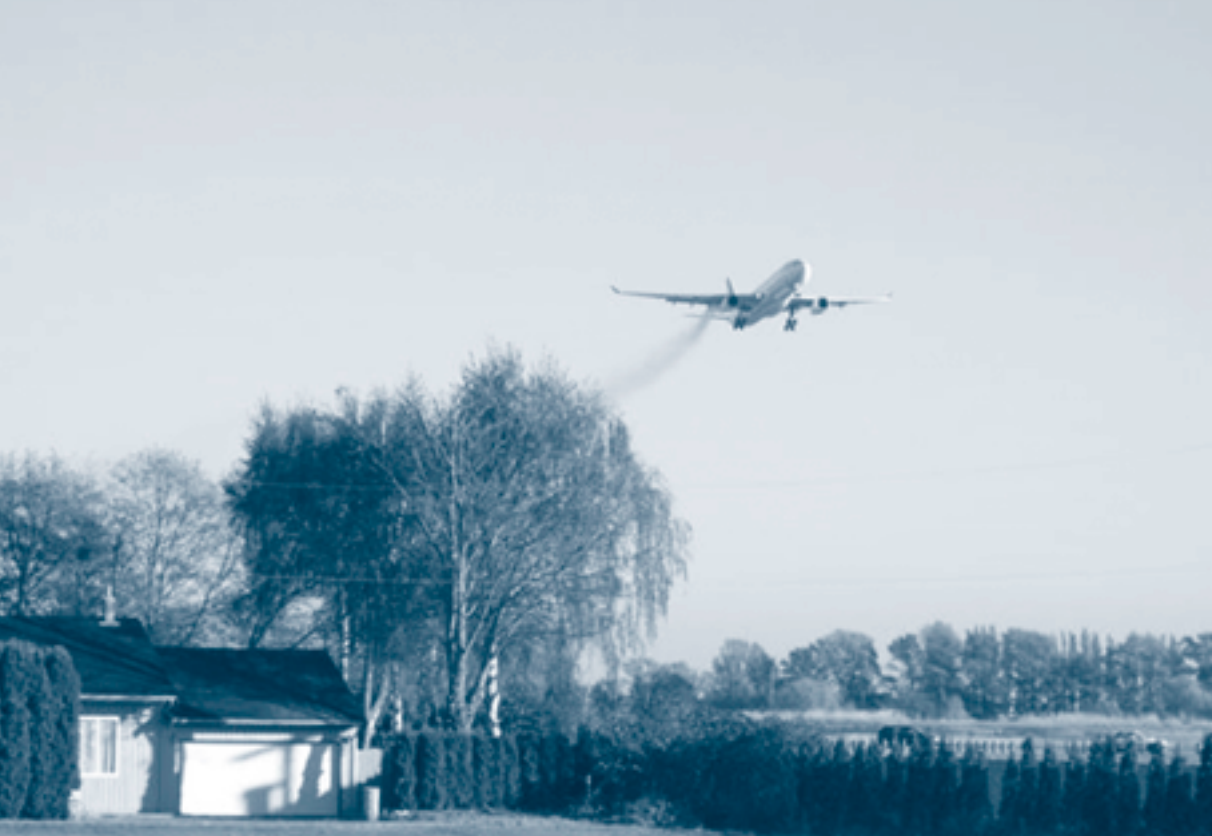
Fuite de carburant après maintenance

Le 6 novembre 2003, peu après que l'Airbus A330-300 d'Air Canada à destination de Calgary (Alberta) eut décollé de l'aéroport international de Vancouver (Colombie-Britannique), la tour de Vancouver a informé les pilotes qu'une importante quantité de fumée ou une traînée de condensation s'échappait du réacteur numéro 2. Les pilotes n'ont pas reçu d'indication ni d'avertissement du moniteur électronique centralisé de bord (ECAM) signalant un fonctionnement anormal du réacteur, mais ils ont déclaré une situation d'urgence et sont revenus se poser à Vancouver sans autre incident. — [Rapport n° A03P0332](#)

Sur le tableau de service du bureau de maintenance, on avait indiqué par erreur qu'il fallait remplacer l'échangeur de chaleur carburant-huile de l'avion plutôt que l'échangeur de chaleur air-huile. Par la suite,

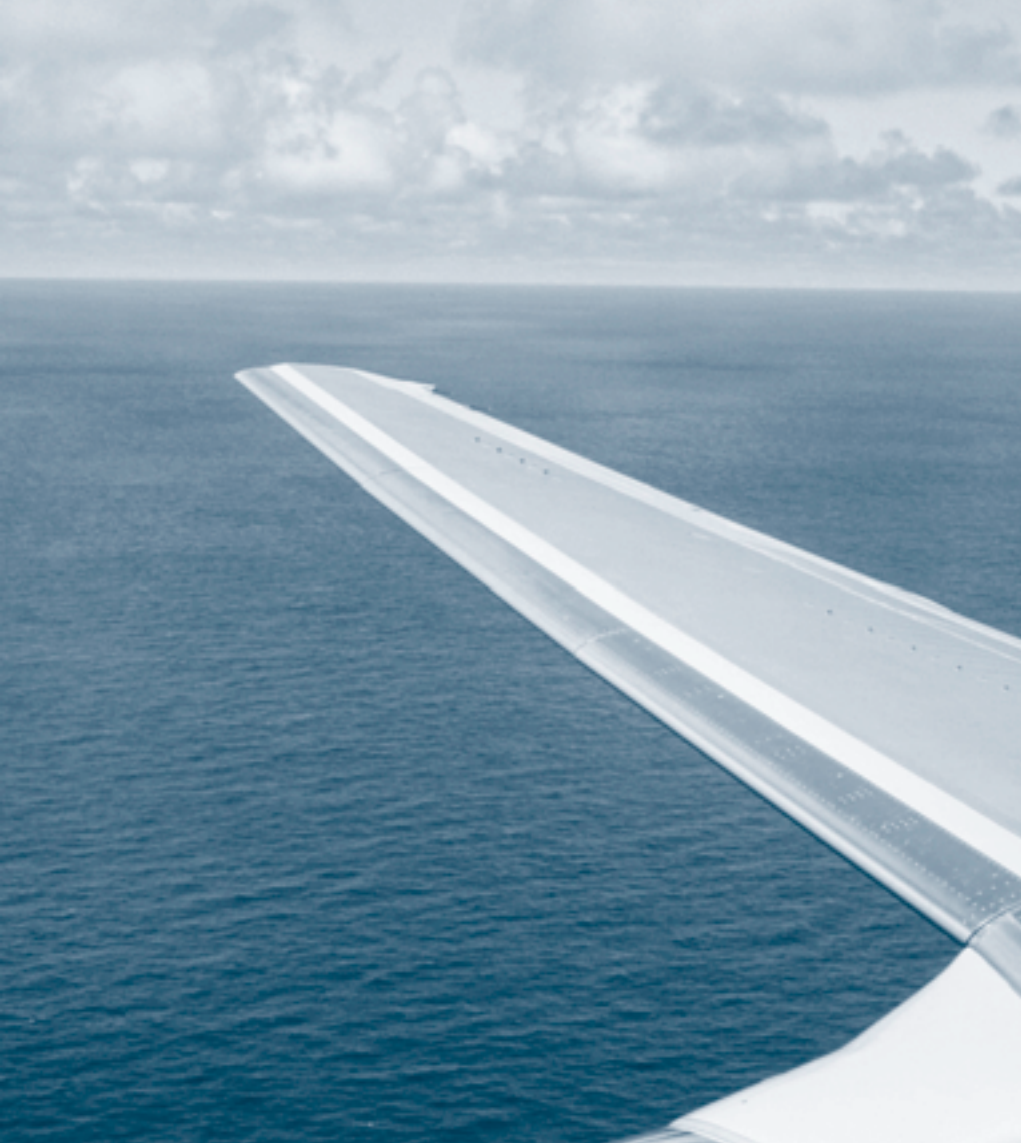
Au-dessus de l'océan, perdu, avec peu de carburant

L'équipage canadien d'un Convair 580 a été ramené en toute sécurité par un C-141 Starlifter de l'United States Air Force (USAF) après que l'équipage s'est perdu alors qu'il était en route de Pago Pago (Samoa américaines) à destination de la Nouvelle-Zélande, le 18 juin 2003. — [Rapport n° A03F0114](#)
